一起由主变故障引发的非正常运行方式分析处理

摘要:针对一起220 kV主变跳闸事故下形成罕见的运行方式进行了原因分析, 简要阐述了事故处理过程, 分析了因110 kV禄口变主变35 kV侧开关未跳开情况下备自投动作后形成的降压供电方式以及存在的潜在危险点总结了调度员在面对这类特殊事故时的处理思路及应对措施。

Analysis and Solution of An Abnormal Operation Mode Caused by Main Transformer Malfunction

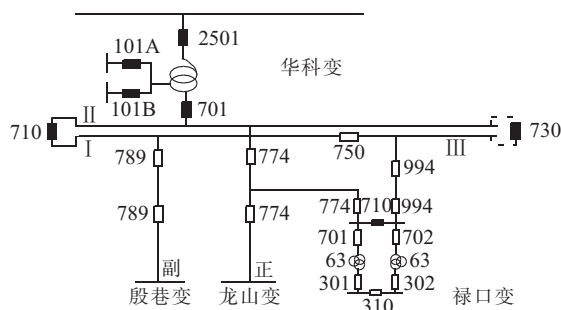
图3 实际运行方式

11月14日11:46华科变1号主变A保护高后备保护动作, 主变三侧开关跳开, 事故后华科变地区实际运行方式如图3, 图中蓝色开关为断开开关, 白色开关为运行开关。图3中禄口变1号主变二侧301开关实际位置在运行状态, 但在当时主变跳闸后, 数据采集与监控(SCADA)系统中仍然显示为301开关为分位, 由于301开关显示位置与实际位置不同, 也为该事故下特殊方式形成的成因判断造成了干扰。

当时负荷潮流图显示有功通过994线路送进禄口变后经774线路送出负荷24 MW,此时994线路及禄口变2号主变负荷54 MW,35 kV备自投动作成功(301开关分,310开关合)。经禄口变现场核实110 kV母联710开关在热备用状态,35 kV侧310开关合位,301开关实际位置也在合位,并有24 MW有功通过该开关。通过上述110 kV线路串联降压互供现象及禄口变电站内开关位置及潮流分布的情况基本判断造成这种事故下特殊运行方式的症结点在禄口变35 kV备自投装置或301开关出现异常,造成了备自投装置在301开关未跳开的情况下合310开关,由此造成了上述少见的事故运行方式。

对华科变、禄口变现场设备检查后发现:故障原因为华科变1号主变A保护装置插件故障,误跳三侧开关;禄口变1号主变301开关跳闸回路线圈烧坏,35 kV备自投逻辑方案不够完善,在301开关未跳开情况下,35 kV备自投动作(合上310)。

在迅速判别事故原因的基础上,正确调整事故下不合理的运行方式,改变降压供电方式,避免了事故进一步发展。事故处理的思路是首选找出可以替代禄口变774线路的正常110 kV供电线路,采取合环操作,然后在禄口变110 kV侧解环操作,拉开其一路电源,解决降压供电问题,使龙山变110 kV正母线电压尽快恢复到正常水平;其次,调整龙山变、华科变负荷的合理分配,以防主变或线路过负荷运行,同时得变检人员查明华科变1号主变A保护装

置插件故障,误跳三侧开关,将A保护停用,将华科1号主变试送,最后恢复到正常方式。
