一起220 kV GIS设备内部故障引起的保护动作分析

薛峰,潘琪,潘晓明,谢夏寅,王坚嵘
(苏州供电公司,江苏苏州215004)

摘要:六氟化硫封闭式组合电器(GIS)设备在电力系统中得到广泛运用。但是由于GIS在电流互感器(TA)布置方面的特殊性及GIS设备故障的隐蔽性,往往给事故分析带来一定的难度,因此提高GIS设备故障的二次分析能力,对于快速判断故障点,保障系统安全运行有重要意义。文中通过一起220 kV GIS设备内部故障引起的保护动作实例,结合故障录波分析了保护动作的全过程,提出了对于GIS设备内部故障的二次分析方法。

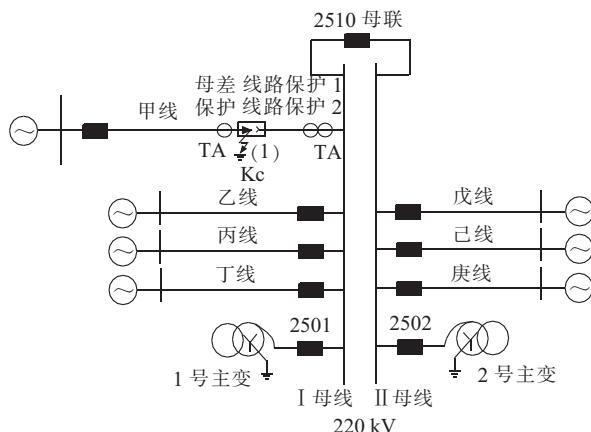
图1 某220 kV变电站接线

本侧甲线开关在热备用状态,出现故障电流并导致母差保护动作。本侧220 kV系统为六氟化硫封闭式组合电器(GIS)设备,线路间隔各电流互感器(TA)的布置如图1所示,母差保护TA在开关断口的线路侧,线路保护TA在开关断口的母线侧,这样的TA布置是符合继电保护反事故措施要求的^[1]。

通过对甲线保护录波图及母差故障录波图的进一步分析,由甲线线路PSL603保护故障录波图反应,对侧的故障相电流比本侧故障相电流先出现10 ms左右,可以说明前10 ms断口未击穿但存在接地故障。又从母差保护故障录波图上甲线的电流先于其他支路电流出现10 ms左右,可以得出在甲线C相开关筒体内首先发生的是母差TA与断口之间对筒体击穿的接地故障(如图1中Kc点),约10 ms后再转变成接地又断口击穿的故障。最后致使热备用的甲线线路保护与220 kV I母母差保护同时动作。

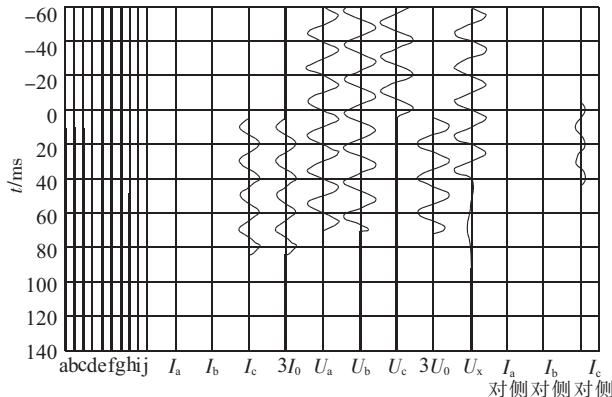
图2 本侧甲线PSL603U线路保护装置录波图

本侧甲线PSL603U线路保护故障录波如图2所示,从图2中看到对侧的C相故障电流比本侧C相故障电流先出现约10 ms,且10 ms后故障电流波形与本侧故障相电流波形基本同相,属于区内故障特征。母线差动保护故障录波如图3所示,从图3中可看到甲线的电流先于其他支路电流出现10 ms左右,且10 ms之后与I母线其他支路电流同相,这属于区内故障特征(本侧甲线开关最近的带负荷记

录是某年某月某日,负荷85 MW。当时线路保护、母差保护运行情况正常,可排除母线保护TA及线路保护TA极性错误的可能)。

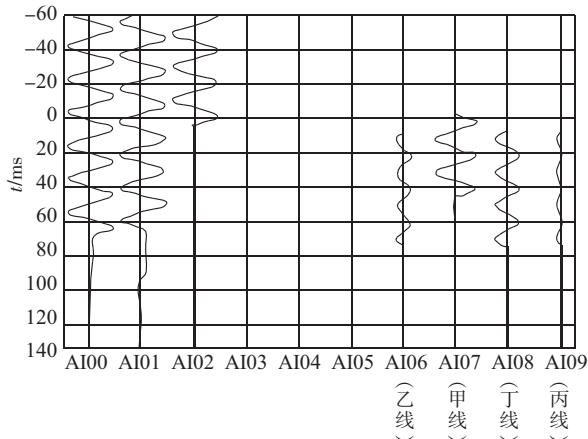
图3 SGB-750母差保护装置录波图

通过比较其他220 kV线路保护录波和母差保护录波可发现在故障零时刻的起波方向相反,可知母差保护TA与线路保护TA是反极性输出的,而母差保护中甲线电流录波与其他220 kV线路电流录波相位一致,说明母线发生区内故障,母差保护动作行为正确。

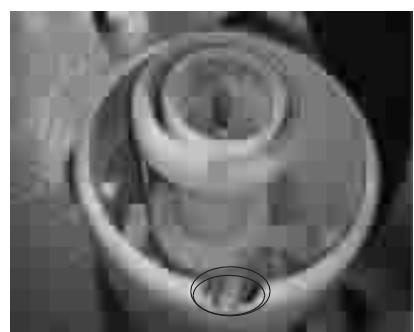
事故后通过对GIS筒体的解体检查,证明了录波分析的正确性,故障原因为线路遭受雷击,造成筒体内气体绝缘击穿所致,对地的放电点在线路侧TA与断路器断口之间。一次设备解体后内部放电痕迹如图4、图5所示。

图4 断路器静触头屏蔽罩上(靠线路侧)
电弧烧化缺口(圈内部位)
