# 锅炉末级过热器 T92/HR3C 异种钢接头断裂原因分析

**摘要:**介绍了某超超临界锅炉高温过热器T92/HR3C异种钢焊接接头发生的一种较罕见的断裂失效形式,通过对失效试件断口形貌特征、胀粗管段的硬度分布规律及金相组织进行试验分析,并结合失效试件的制造工艺和运行工况进行原因分析,推断焊后热处理工艺控制不当导致T92侧母材金相组织异常和力学性能下降是导致异种钢过渡段发生胀粗和断裂失效的主要原因。提出了加强异种钢焊接接头热处理工艺控制以及对T91/T92侧焊缝热影响区进行硬度和金相组织检验的建议。

某电厂1号炉为哈尔滨锅炉厂有限公司生产的HG3100/27.6-YM3型超超临界参数变压运行直流锅炉,2009年12月28日投产。2011年6月4日运行人员发现锅炉泄漏,当时机组主要运行参数为:机组负荷990MW、主汽温度590℃、主汽压力25.74MPa、再热蒸汽温度599℃、再热蒸汽压力5.48MPa。截止至本次爆管停机,已累计运行约1万h。

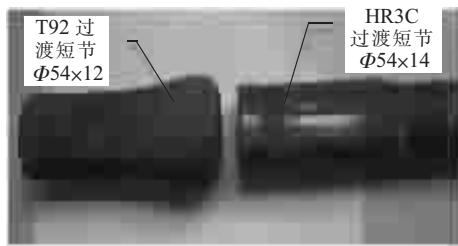
图1 末级过热器异种钢焊接接头断裂照片

经检查发现,末级过热器出口段第88屏外向内数第13根管位于顶棚上方的HR3C/T92异种钢焊接接头沿T92侧熔合线处整体断裂,如图1所示。

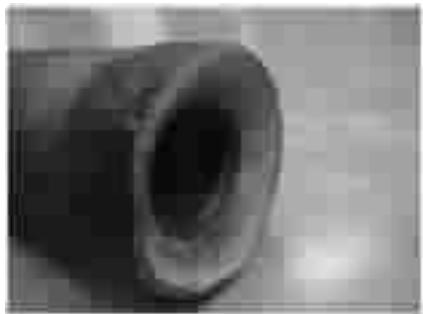
图 3 不锈钢焊缝侧断口全貌照片

对上、下断口进行仔细观察,发现断裂沿异种钢接头T92侧熔合线和热影响区发生,如图3所示。内壁在距离异种钢焊缝根部熔合线1~2mm处开始颈缩变形,断口平整如图4所示。T92过渡短节靠近异种钢焊缝附近严重胀粗减薄,管子胀粗部位内外壁表面均可见龟裂纹,T92侧断口也较平整,如图5、图6所示。仔细观察,两侧断口表面均有舌苔状金属附着物,呈剪切断裂特征。

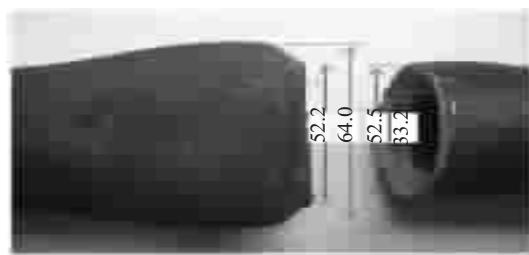
图 7 断口放大照片

现场检查发现,HR3C不锈钢过渡短节及焊缝均无明显胀粗变形,而T92过渡短节在靠近异种钢对接焊缝附近的局部管段却发生了严重的胀粗变形。用游标卡尺对上下断口的内外缘进行尺寸测量,如图7所示。HR3C不锈钢侧断口内缘直径为33.2

mm(同位置焊缝根部熔合线内缘直径为 31.2 mm), 断口最高处外缘直径为 52.5 mm (同位置焊缝熔合线外缘直径为 55.0 mm); T92 侧断口内缘直径为 52.2 mm, T92 侧断口外缘直径为 64.0 mm, T92 侧断口的内缘直径几乎与 HR3C 不锈钢侧断口的外缘尺寸相当。说明异种钢接头 T92 侧热影响区内外表面在断裂发生前均发生了变形开裂和颈缩过程。

HR3C 不锈钢过渡短节及焊缝均无明显胀粗变形,而 T92 过渡短节在靠近异种钢对接焊缝附近的局部管段却发生了严重的胀粗变形。HR3C 不锈钢侧断口内缘直径 33.2 mm,同位置焊缝根部熔合线内缘尺寸为 31.2 mm,断口最高处外缘直径为 52.5 mm,而同位置焊缝熔合线外缘尺寸为 55.0 mm,说明异种钢接头 T92 侧热影响区内外表面在断裂发生前均发生了变形开裂和颈缩过程;T92 侧断口内缘直径为 52.2 mm,T92 侧断口外缘直径为 64.0 mm,T92 侧断口的内缘直径几乎与 HR3C 不锈钢侧断口的外缘尺寸相当,说明断裂发生时,断裂面发生了快速的剪切滑移过程,这与断口表面呈现的舌苔状金属黏连颗粒形貌特征吻合。

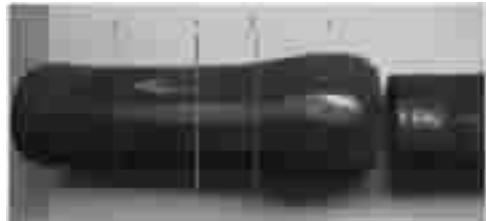
图 8 胀粗测量部位示意图

采用游标卡尺对 T92 过渡短节进行管径胀粗测量, 如图 8 所示, 测量结果如表 1 所示。可见, T92 过渡短节在异种钢焊缝附近的局部管段严重胀粗, 最大胀粗尺寸为 67.7 mm, 发生在距异种钢焊缝约 15 mm 处, 胀粗率高达 25.4%, 距异种钢焊缝约 50 mm 处管子胀粗率降为 7.2%, 距异种钢焊缝约 75 mm 处管子胀粗率降为 1.9%。

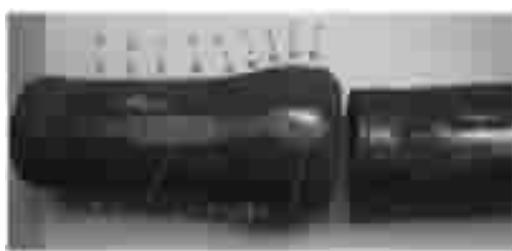
图 9 硬度及金相检验部位示意图

采用里氏硬度计对发生胀粗的 T92 过渡短节进行了硬度测试, 测试部位如图 9 所示, 测试结果如表 2 所示。测试结果显示: 发生胀粗的 T92 过渡短节局部硬度异常, 低于 DL/T 438—2008《火力发电厂金属技术监督规程》标准附录中关于 T/P91, T/P92 钢材料推荐硬度范围 180~250 HB 的下限, 且呈现越靠近异种钢焊缝硬度越低的规律, 而远离异种钢焊缝的一端硬度完全符合规程要求。

对 T92 过渡短节的胀粗最严重部位(见图 9, 距焊缝约 15 mm 处)取样进行横向截面的金相组织观察, 组织为铁素体 + 碳化物 + 贝氏体(残余奥氏体

转变),而非正常的回火马氏体组织,分析为高温相变组织(见图 10),可能为焊后热处理温度过高所致,该部位的显微硬度检测为 167HV0.2,对应部位表面硬度测试值为 150 HB;而对该 T92 过渡短节未明显胀粗部位进行覆膜金相检验(见图 9),检验结果显示金相组织正常(见图 11),对应部位表面硬度测试值为 200 HB 和 220 HB。

对发生胀粗的 T92 过渡短节进行光谱材质复核,材质成分符合相关标准要求,未错用材料;对发生胀粗的 T92 过渡短节进行了硬度测试,未发生胀粗的管段硬度正常,只有发生胀粗的管段局部硬度异常,低于 DL/T 438—2008《火力发电厂金属技术监督规程》标准附录中关于 T/P91, T/P92 钢材料推荐硬度范围 180~250 HB 的下限,且呈现越靠近异种钢焊缝硬度越低的规律。T92 过渡短节的胀粗最严重部位取样进行金相组织观察,组织为铁素体+碳化物+贝氏体(残余奥氏体转变),而非正常回火马氏体组织,明显为相变组织,而对该 T92 过渡短节未明显胀粗部位进行覆膜金相检验,检验结果显示金相组织正常。这也正好解释了该 T92 过渡短节发生局部胀粗的原因。

(2) 同类型锅炉为了避免发生类似情况,建议对高过出口所有T92/HR3C异种钢过渡段的T92侧管段进行宏观、胀粗及硬度检查,且应重点检查靠近异种钢焊缝的管段,发现管子胀粗鼓包开裂等异常应更换异种钢过渡段;硬度明显异常(低于170HB)应进行金相组织检查,必要时也应更换异种钢过渡段。

(3) 建议今后对T91或T92材料与不锈钢对接的异种钢焊接接头验收的时候,应增加T91,T92侧热影响区和母材的硬度检验,必要时进行金相检验抽查。
