一起风电场主变低压开关异常的保护动作分析

摘要: 针对一起风电场 220 kV 变电站主变低压开关触头发热导致短路故障, 对开关故障发生原因, 相关 35 kV 母差保护、主变保护、风机集电线路保护动作情况进行了全面分析, 重点对主变低后备保护拒动原因进行了分析, 对如何预防故障, 合理保护配置, 降低故障影响进行了阐述, 且避免同类事故的发生。

Analysis of Relay Protection Tripping Caused by a Fault on Low Voltage Switch of Main Transformer

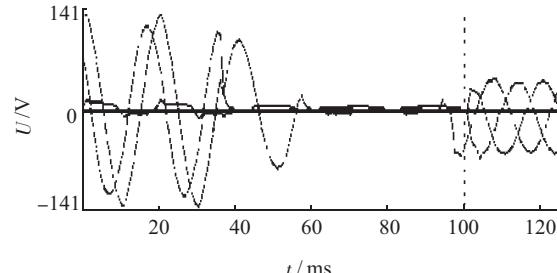
图 2 2 号主变低压侧母线三相电压故障波形

(4) 2 号主变低压侧母线三相电压、2 号主变低压侧三相电流波形如图 2、图 3 所示。

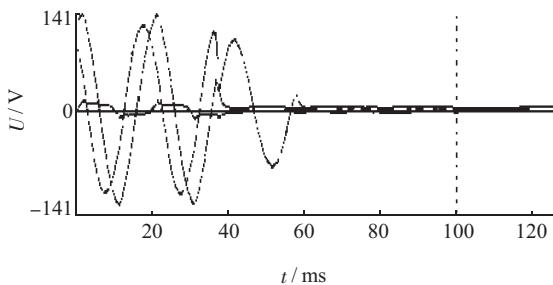
图 4 1号主变低压侧母线三相电压故障波形

(5) 1号主变低压侧母线三相电压、1号主变低压侧三相电流波形如图4、图5所示。

(4) 低压侧 TV 断线判据元件,根据装置内部程序设定如单相电压 U_a, U_b, U_c 任一相小于 20 V,零序电压 $3U_0$ 大于 20 V 即判定单相或两相断线,通过上述录波图形分析,故障首先是发生 B 相接地,B 相电压接近于 0,后发展成三相短路,判定符合断线判定要求,按照逻辑闭锁本侧复压闭锁元件。

保护整定时防止 35 kV 母线 TV 断线造成失压,造成复压过流保护误动,故整定时设定 TV 断线时闭锁低后备保护。由于故障首先是 B 相接地后经 60 ms 发展成三相短路,根据程序内部设定单相电压 U_a, U_b, U_c 任一相小于 20 V,零序电压 $3U_0$ 大于 20 V 即判定单相或两相断线,满足 TV 断线判据的要求,低后备保护虽然电流条件满足,但电压条件由于低侧判断为 TV 断线,而高侧电压闭锁低侧电流判据功能又设置为退出,导致低后备保护拒动,属于保护整定设置不当。

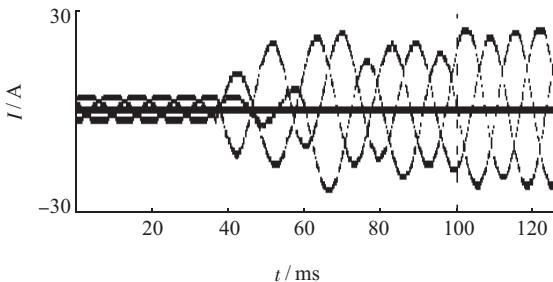
图 5 1号主变低压侧三相电流故障波形

(1) 电流元件,本次主变低压侧故障持续电流为8.2 kA,电流元件整定完全满足动作要求;

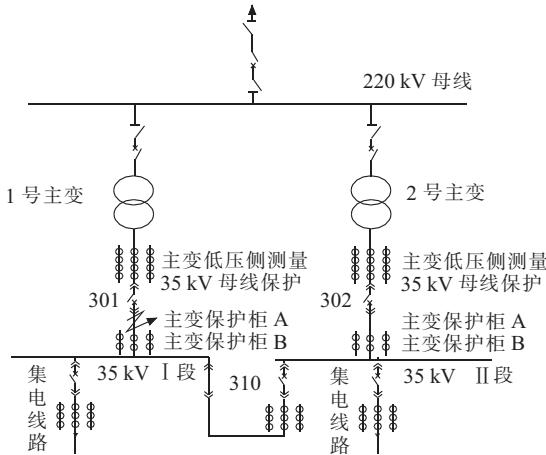
图 6 主变低侧流变调整图

设计需考虑优化以下问题:(1) 如主变低侧开关下静触头短路故障,35 kV 母线差动保护正确动作,301 开关如能可靠动作,故障能瞬时切除,但本次是由于开关拒动,最终导致故障损坏进一步加剧。(2) 如主变低侧开关上静触头由于发热导致短路故障,也在 35 kV 母线差动保护范围,35 kV 母线差动保护正确动作,即使 301 开关能正确动作,故障点也不能立即切除,存在保护死区,需主变高后备保护经一定延时方能切除故障。

结合 35 kV 开关触头发热导致短路事故的频发性,综合分析建议将主变低侧流变按图 6 所示调整。

经此完善,当发生类似本次开关静触头发热引起短路故障,对 301 开关上静触头与保护 TA 之间故障时存在的死区(对 35 kV 母差保护而言),主变低压侧 301 开关由于机构问题拒动等问题,均可通过变压器差动保护瞬时动作经主变高压侧开关切除故障。以上完善调整同样适用于风场 2 号主变保护。
