直流故障引起的线路保护误动作事件分析

摘要:直流系统的可靠对于变电站的安全运行至关重要。文中针对一起区外故障下线路保护动作事件, 阐述了该故障分析思路和排查方法, 通过对直流监测系统动作信息、保护录波图进行分析, 确定故障原因是由于单个蓄电池内部故障引发的故障范围扩大, 最后针对存在的缺陷提出了整改和防范措施。

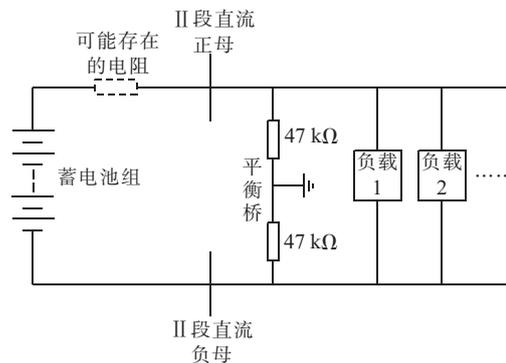
图2 II段直流系统简图

针对直流电压下降的情况进一步开展分析, 图 2 为 II 段直流系统脱开充电装置后, 由蓄电池组给直流负载带电的系统简图。绝缘监测装置中平衡桥的 2 个电阻阻值相等约 47 kΩ, 钳制直流正负母线对地电压。

绝缘监测装置检测的直流电压是正母线与负母线之间的电压, 母线直流电压降低有可能是蓄电池组故障或是蓄电池组至直流母线电压之间有电阻分压, 如螺丝没有拧紧、接触不良等。对该回路进行了仔细的检查, 发现蓄电池组与正负母线的回路接触良好, 排除蓄电池组至直流母线电压之间存在电阻分压的可能。进一步检查 II 段母线上蓄电池组在线监测装置相关告警信息, 发现故障当日凌晨, 在运行人员送上充电机交流电源给蓄电池组充电过程中, 30 号蓄电池电压 3 次超限, 最高电压达到 11.58 V, 如表 1 所示。根据 DL/T 724—2000《电力系统用蓄电池直流电源装置运行与维护技术规程》规定, 蓄电池组充电电压调整范围为 90%~130%(6 V, 12 V 阀控式蓄电池)^[2], 变电站站内蓄电池单节标称电压为 6 V, 充电电压范围应为 5.4~7.8 V, 30 号蓄电池充电电压明显过高。

障的一个特征,蓄电池内部故障会导致蓄电池组放电时端电压迅速下降,因此在变电站充电装置断电,由第二组蓄电池组直接带负载时,由于其30号蓄电池内部存在故障,致使蓄电池组直流电压迅速下降,造成直流系统失电故障。事后将该组蓄电池更换,对30号蓄电池进行电导测试,测试结果为0 S,即内阻无穷大,表明蓄电池内部确实存在物理故障。

(1) 加强直流系统的运行和维护。蓄电池正常都以浮充方式运行,因长时间不放电,负极板上的活性物质易产生硫化铅结晶,不易还原,为保证放电容量和延长使用寿命,必须对其进行定期充放电和日常维护。

(2) 完善现有蓄电池在线监测系统功能。当某只蓄电池内部开路而引起其他蓄电池过充时能适时发出过充告警,蓄电池开路达到一定延时即可发出电池开路报警^[4]。

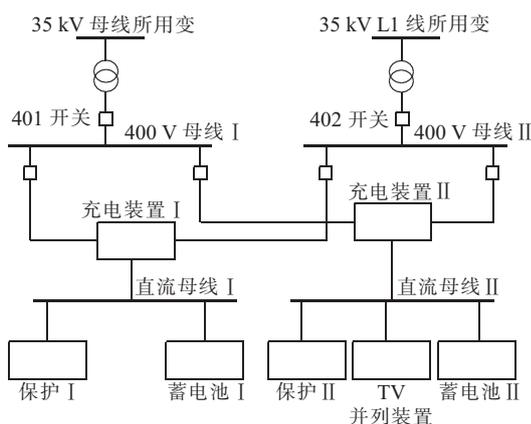
图 3 变电站 A 直流系统结构

线路1因风筝挂线发生AB相间短路,导致变电站A 220 kV 母线AB相电压下降,35 kV 母线电压随之下降,变电站A 1号所用变(35 kV 侧电压取自本站一段母线)、2号所用变(35 kV 侧电压取自L1线路,由变电站C转某35 kV 变电站再接回变电站A)低压侧401,402开关因失压瞬时脱扣跳开,站内直流母线I,II的充电装置失去交流电,由2组蓄电池给负载供电。变电站A直流系统结构如图3所示。

I 段直流母线的蓄电池组带负载成功, II 段直流母线蓄电池组由于单节电池内部虚断,造成直流母线电压跌落,使接于 II 段直流母线的 220 kV 电压互感器(TV)并列装置中的交流电压切换继电器(单位置继电器)失去直流电而返回,导致全站保护失去母线电压。在区外线路故障的影响下,线路2第一套保护装置

(3) 规范所用变低压侧失压脱扣装置运行方式。

脱扣装置需带一定延时,以便与继电保护动作时间相配合,避免由于区外故障的短时扰动即导致所变低压侧失电。

(4) 严格执行反措,规范电压并列及切换回路设计。对 TV 并列装置进行严格检查,确保 TV 并列装置刀闸接点双位置开入^[3]。因 TV 并列装置涉及全站电压,其一旦失电,影响全站保护正常运行,必须使用双位置继电器,即使直流电源失去,由于继电器具有自保持功能,保护不会失去电压。

(5) 对于重要的 220 kV 联络变电站,所用变的两路交流电源应取自不同的可靠电源点,避免所用变两路电源同时失电。

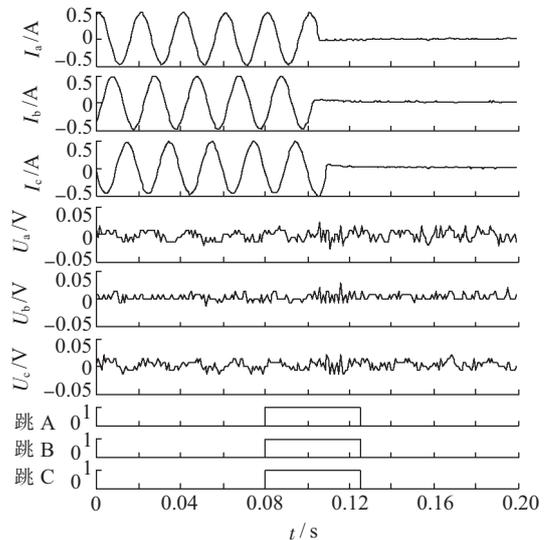
图 4 WXH-803 保护录波图

WXH-803 启动,当三相母线电压消失后,相间测量阻抗为 0,由于保护正处于启动后的故障处理程序中,不判 TV 断线,因此在达到距离三段的延时后,保护动作出口跳开线路开关。WXH-803 保护故障录波如图 4 所示。

由图 4 可见,在保护跳闸前,线路 2 二次三相电压均已消失,而三相电流仍为正常的负荷电流,呈典型的 TV 断线特征。

线路 2 第二套保护由于 II 段直流母线失电造成装置失电,保护只启动没有动作出口。因此,本次故障是由于区外线路故障引起变电站 35 kV 母线电压下降,所变低压侧总开关因低压瞬时脱扣,造成 1 号、2 号充电机交流失电,全站直流负荷由 1 号、2 号蓄电池组供电。由于 2 号蓄电池组单节电池内部故障, II 段直流母线电压急剧下降,导致接于 II 段直流母线的 TV 并列装置失电,线路 2 第一套保护 WXH-803 装置三相电压消失,距离 III 段动作出口。
