某电厂1号机组振动故障诊断与处理

摘要:某电厂1号机组在运行过程中依次出现5号、4号轴承瓦振爬升及7号轴承相对轴振阶跃等故障现象。针对上述问题,进行多种振动测试,研究了汽轮机强迫振动幅值、激振力、支撑系统动刚度之间的关系,分析振动机理,并采取不同的消振措施,为解决同类机组的振动故障提供参考。

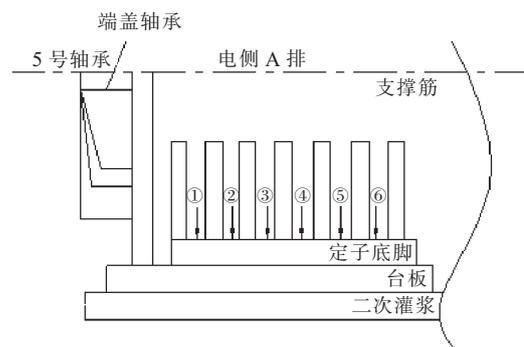
图2 5号轴承电侧底脚测点分布

使用便携式测振仪测量发电机底脚、台板、基础的差别振动,其中发电机5号轴承电侧底脚测点分布如图2所示,各测点位于各相邻支撑筋的中线处。5号轴承电侧底脚、台板、基础处差别振动超过12 μm,具体数据如表2所示,其余底脚差别振动情况良好。

机组负荷210 MW时,5号轴承相对轴振工频幅值大幅增加,发电机5号轴承电侧底脚差别振动超过12 μm 。发电机定子两端5号、6号轴承为端盖式轴承,定子依靠自身的重力座落在台板上。机组长时间运行后,定子的基础不均匀沉降,底脚与台板均产生塑性变形,底脚支撑筋负载发生变化,发电机底脚与台板之间接触情况变差,导致轴承支撑系统连接刚度降低。由式(1)可知,5号轴承支撑系统激振力增加、连接刚度降低,其瓦振幅值不断爬升。

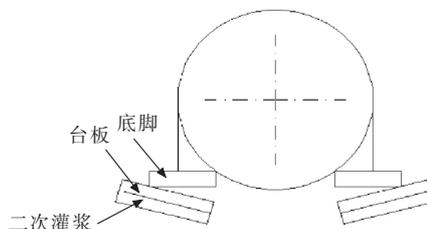
图3 发电机底脚与底脚张口示意图

(2) 检查发电机底脚与台板的接触情况。抽出发电机底脚的全部垫片,用塞尺测量底脚与台板间隙。发电机5号轴承处底脚与台板产生内张口0.20~0.25 mm,张口长度约1.5 m,如图3所示,在底脚与台板楔形间隙处放置偏置垫片消除内张口。

(3) 发电机底脚试验。按照上海电机厂的要求在发电机底脚与台板之间放置阶梯型垫片调整底脚支撑筋的载荷,调整后定子各底脚第一根支撑筋负载约占总负载的60%。
