# 1000 MW 机组轴瓦异常振动问题的分析与解决

(江苏新海发电有限公司, 江苏 连云港 222000)

**摘 要:**针对某电厂 1000 MW 机组投产后出现的 1 号轴瓦振动异常问题, 机组在运期间根据轴瓦异常振动情况进行了初步分析, 停运后结合揭瓦检查的情况, 确认了轴承安装缺陷、轴承承载较轻稳定性裕度不足、高压转子动静碰摩等 3 个方面因素是引起轴瓦振动异常的主要原因。针对发现问题采取相应措施, 措施实施后机组 1 号轴瓦的异常振动问题得到解决。

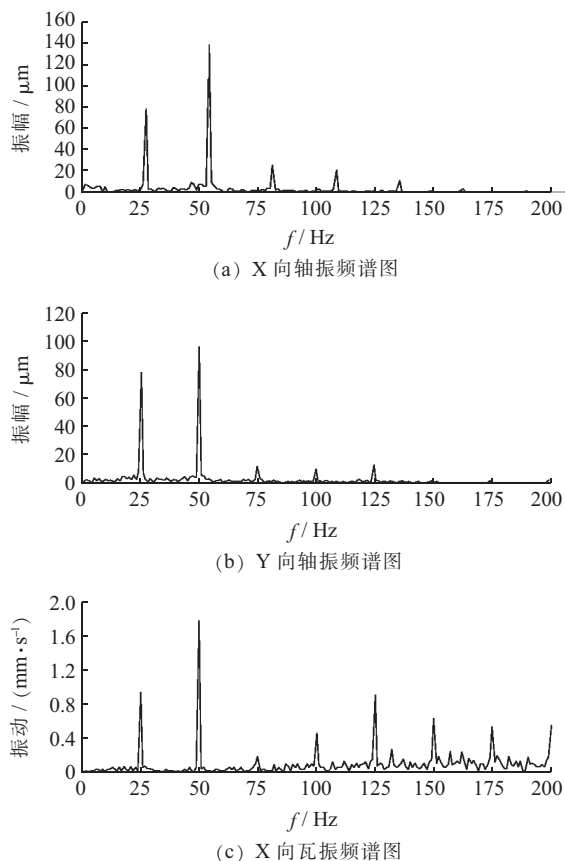
图2 4月20日1号轴瓦异常振动时频谱图

(2) 振动突变时, 低频量 (25 Hz 左右) 突增。在振动未突变时, 1 号瓦也在一定范围内波动, 其原因为存在低频量。2014 年 4 月 9 日在振动突然增大前, 1 号瓦 X 方向轴振 0.5 倍频 (25 Hz) 在 7~45  $\mu\text{m}$  范围内波动, 在突变后 1 号瓦 X 方向轴振 0.5 倍频在 78~101  $\mu\text{m}$  间波动, 振动增大成分主要是低频成分 (25 Hz), 同

时工频振动也有一定的增大,在突变消失后1号瓦X方向轴振0.5倍频又变成在7~30  $\mu\text{m}$ 间波动。4月20日1号轴瓦异常振动时的频谱图,如图2所示。

由图2可知,在4月20日1号轴瓦振动突然增大时,1号轴瓦的频谱分析中存在较大的25 Hz分量。

如图2所示。4月20日1号轴瓦异常振动时的轴振动已呈现较大的低频成分( $\approx 60 \mu\text{m}$ ),且其瓦振动不但存在低频成分,还存在一定量的高频成分。2013年7月10日跳机1号轴瓦X向轴振及瓦振频谱图如图3所示。

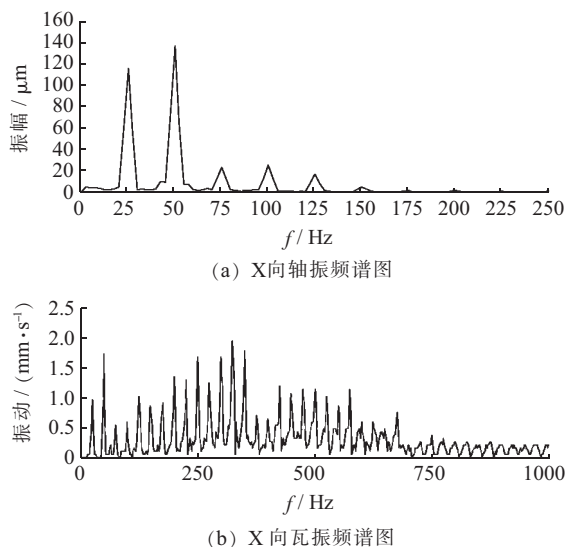
图3 2013年7月10日跳机1号轴瓦X向轴振及瓦振频谱图

从图3来看,与此前相比较轴振动的低频成分显著增大( $\approx 120 \mu\text{m}$ ),且轴承座振动也呈现明显的低频振动和大量的高次谐波。2013年7月10日跳机前1号轴瓦轴振低频分量趋势图如图4、图5所示。

(2) 在问题的分析过程中, 公司技术人员通过多种方式进行验证, 确认在轴瓦异常振动时出现的高次谐波(见图 3)是真实的。这点与当前的主流观点(即轴瓦振动不应该出现 200 Hz 以上的高次谐波)相左。这就要求在需要将高频振动分量滤除前, 要确认其是否为虚假信号。

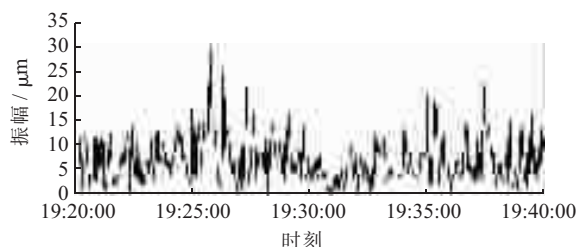
图4 2013年7月10日跳机前1号轴瓦轴振低频分量趋势图1

从图4和图5来看,19:20-19:40,1号轴瓦的轴振低频成分最大不超过30  $\mu\text{m}$ ,20:45-21:05低频振动成分最大接近80  $\mu\text{m}$ ,从整体上看低频振动幅值呈现逐步增大趋势。

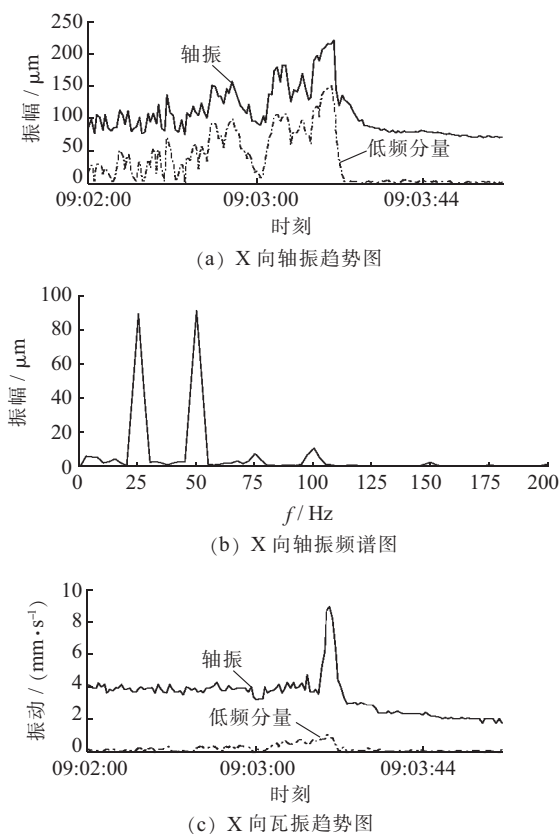
图 6 2013 年 10 月 23 日跳机 1 号轴瓦 X 向振动趋势和频谱图

(1) 振动特征: 引起跳机主要是低频成份, 基频振动基本不变。轴振动和轴承座振动同步增大。机组跳闸后转速降低低频振动即消失, 再定速正常。振动趋势图和频谱图如图 6 所示。

(2) 综合以上振动特征, 就 1 号轴瓦振动突增并跳闸而言, 原因与此前 2 次跳机是一致的, 即机组在运行中低频振动成分急剧增大, 振动迅速发散引起机组跳闸。因为负荷稳定 1 号轴瓦仍然又诱发了很大的低频成分, 因此其振动性质属于轴承自激振动, 这种振动本身就具有突发性, 其出现和消失都非常快, 以秒计。据目前的状况来看, 1 号轴瓦自身的油膜形成非常脆弱, 任何轻微扰动都可能破坏其正常工作并诱发失稳加剧, 进而导致低频振动成分剧增。当机组跳闸后转速下降, 工作状态离开了失稳区域则低频成分很快消失。
