主变储油柜缺陷导致的油位异常分析及处理

摘要:针对一起主变油位异常缺陷, 结合实际油位、显示油位及温度-油位曲线, 分析了油位异常的可能原因。计算了指针式油位计摆杆长度, 对储油柜容积进行了理论计算分析, 结果表明储油柜容积至少应为主变本体油量的10%。指出现有主变存在的缺陷和误差, 并提出了处理措施和运维检修建议, 为主变验收及维护工作提供了一定的参考。

Analysis and Treatment of Oil Level Abnormity Caused by Defects in Main Transformers

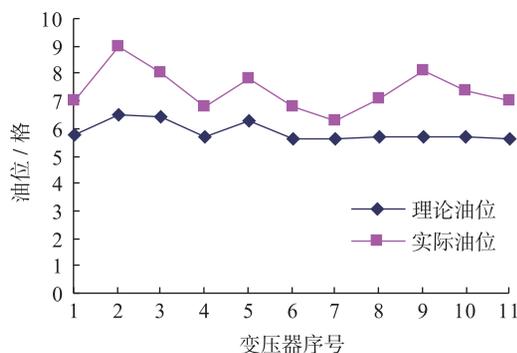
图1 主变油位对比

根据以上数据分析, 油位计显示油位与温度-油位曲线对应的理论油位相比, 存在油位明显偏高的现象。经进一步观测发现: 多台新投运主变油位升高较快, 对较高油位的主变进行放油处理后, 随着温度变化, 主变油位又产生较大偏差。该主变生产厂家所生产的该批次多台主变压器均存在油位异常的现象。

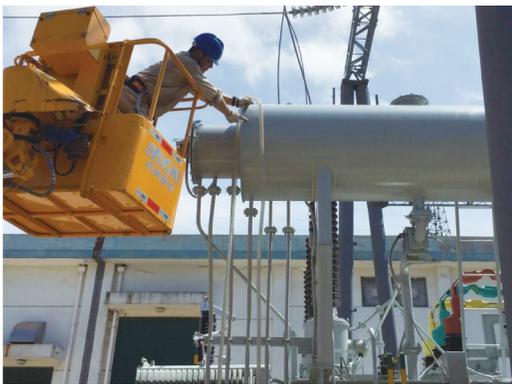
图2 主变油位现场实测

(1) 用透明软管的一端在储油柜放油阀处联通,并将油管另一端抬高超过储油柜上沿,将油管与储油柜构成一个连通器,根据连通器原理,此时油管的油位高度即为储油柜的实际油位高度。图2为检修人员在主变现场测量实际油位。

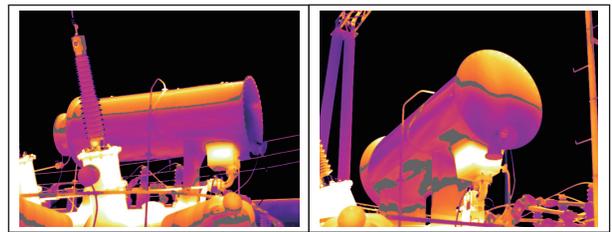
图3 主变油位红外测量结果

(2) 采用红外测温方式检测主变实际油位,图3为红外测温结果。经测量发现,储油柜油位与油位计显示结果存在一定差异(显示油位为8格左右,经实际测量,实际油位为7格左右),由此可以得出结论,油位计显示不准确。

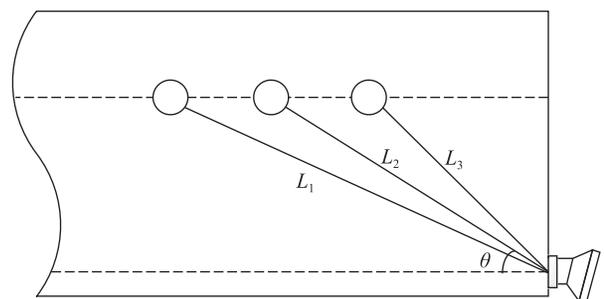
图4 不同摆杆长度时油位示意图

如图4所示,油位计的摆杆长度会直接影响摆杆偏转角度,即影响显示油位。相同的实际油位情况下,摆杆偏长时,偏转角度会偏小,从而使油位计显示的油位偏小,若主变实际运行中存在此缺陷,则可能导致实际油位偏高达到报警油位值时,油位计仍未触发报警,对主变安全运行造成严重影响;反之,若摆杆偏短,偏转角度会偏大,油位计显示的油位偏高,可能导致油位正常时发生触发报警的现象,影响主变可靠运行。

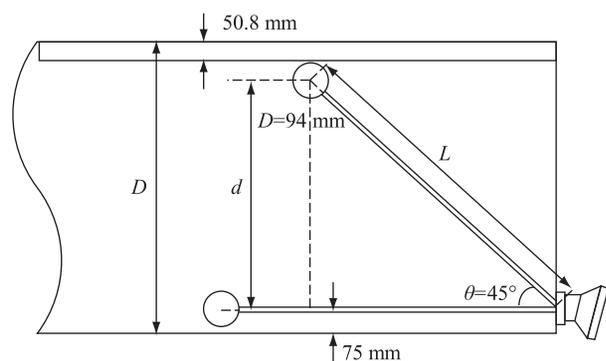
图5 摆杆长度计算示意图

图5中,最低油位时摆杆浮球与储油柜底部平行,此时摆杆角度为 0° ;最高油位时,摆杆浮球与储油柜顶部胶囊袋贴平,此时油位计摆杆角度为浮球摆角最大值 45° 。故有:

本案例中主变油位计型号为 YZF2-250TH, 其相关参数为 $D=800$ mm, $d_f=94$ mm, $x=75$ mm, $d_j=50.8$ mm。上述参数代入式(1)可得 $d=627.2$ mm, $L=887$ mm。即油位计摆杆长度为 887 mm。

实际油位计转动轮有套筒,其长度为 50 mm,因此实际配置摆杆长度需减短 50 mm。为便于测量,也可用转动轴至浮球表面的长度 L' 作为摆杆长度来进行配置。即 $L'=790$ mm。根据实际测量发现,油位计摆杆长度仅为 730 mm 左右,相比计算值偏小 60 mm 左右,这也使得油位计显示油位相比实际油位偏高,即存在假油位现象。

(1) 根据各台主变储油柜的直径等参数,对油位计摆杆长度进行标准化配置。

(4) 进行检查及测量,确定摆杆长度是否适宜,并根据计算摆杆长度,调整或更换油位计摆杆。更换摆杆之后,检查其摆动情况,确认摆动正常无卡
