一起由主变故障引发的非正常运行方式分析处理

摘要:针对一起220 kV主变跳闸事故下形成罕见的运行方式进行了原因分析, 简要阐述了事故处理过程, 分析了因110 kV禄口变主变35 kV侧开关未跳开情况下备自投动作后形成的降压供电方式以及存在的潜在危险点总结了调度员在面对这类特殊事故时的处理思路及应对措施。

Analysis and Solution of An Abnormal Operation Mode Caused by Main Transformer Malfunction

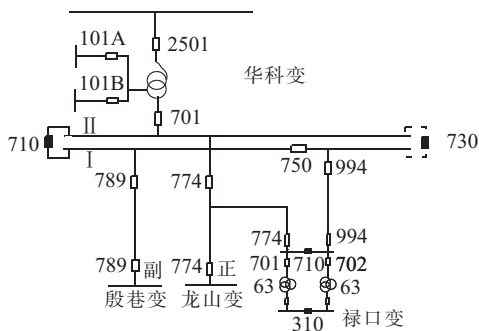
图1 系统正常运行方式

220 kV华科变1号主变事故跳闸前系统的正常运行方式如图1。220 kV龙山变、殷巷变、华科变同运行在东龙片区。11月14日龙山变1号主变检修, 为了保证110 kV禄口变双电源供电(该地区有重要用户), 华科变1号主变运行II段母线转供华科774线路, 并同时通过该线路送进龙山变110 kV正母线转供出线; 殷巷变殷华线789通过华科变I段母线转供华禄线994。此时禄口变两路电源分别是华科线774和华禄线994。

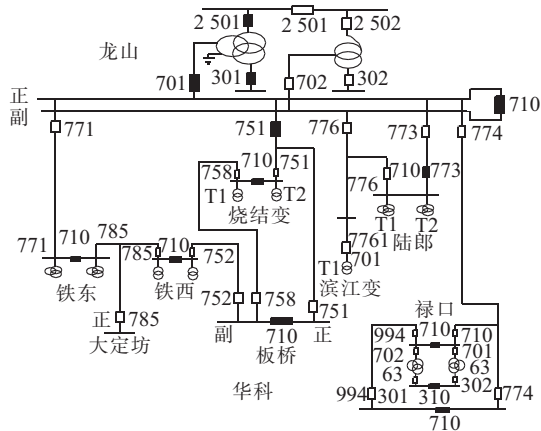
图2 主变检修系统运行方式

由于11月14日220 kV龙山变1号主变检修, 如图2, 龙山变110 kV供电方式较为薄弱, 采用华龙线774送进其正母线转供出线的方式供771、773线路。
