一起风电场主变低压开关异常的保护动作分析

摘要: 针对一起风电场 220 kV 变电站主变低压开关触头发热导致短路故障, 对开关故障发生原因, 相关 35 kV 母差保护、主变保护、风机集电线路保护动作情况进行了全面分析, 重点对主变低后备保护拒动原因进行了分析, 对如何预防故障, 合理保护配置, 降低故障影响进行了阐述, 且避免同类事故的发生。

Analysis of Relay Protection Tripping Caused by a Fault on Low Voltage Switch of Main Transformer

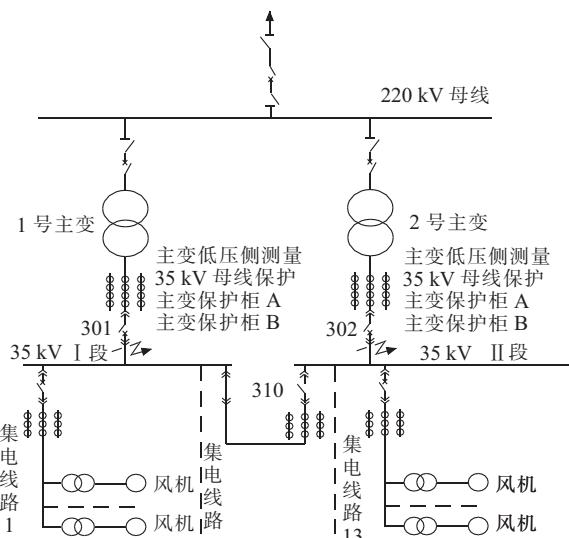
图 1 某风电场系统主接线图

风电场主接线如图 1 所示。220 kV 母线、220 kV 出线运行, 1 号、2 号主变(各 100 MW)运行, 35 kV I 段母线、35 kV II 段母线、母联 310 开关运行, 35 kV 13 条集电线路运行, 所有风机运行, 平均风速 6.6 m/s, 功率 62 MW。
