一起 35 kV 电容式电压互感器二次电压异常升高故障分析

摘要:介绍了一起 35 kV 电容式电压互感器由于电磁单元一次绕组匝间短路引起二次电压异常升高的故障案例,结合电容式电压互感器的特点分析了导致该故障的原因,并提出通过在线监测电容式电压互感器二次电压、红外精确测温等方式,及时发现电容式电压互感器缺陷,预防设备事故的发生。

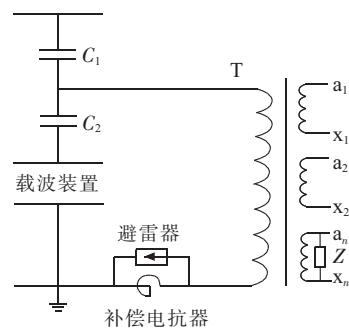
图 1 电容式电压互感器接线原理

电容式电压互感器在结构上一般由电容分压器和电磁单元两部分组成。电容分压器包括高压电容器 C_1 (主电容)和中压电容器 C_2 (分压电容),电磁单元包括中间变压器、补偿电抗器、阻尼装置及保护装置等元件,它利用电容分压器将输电电压降到中压(10~20 kV),再经过中间变压器降压到 100 V 或 $100\sqrt{3}$ V 供给计量仪表和继电保护装置^[4-6]。电容式电压互感器工作原理可以概括为耦合电容器分压、中间变压器降压、电抗器补偿、阻尼器保护。其接线原理如图 1 所示。

电容式电压互感器由 1 组瓷套外壳的电容分压器(包括主电容 C_1 ,分压电容 C_2)以及安装在下部油箱中的电磁单元组成,电容器的芯子由若干元件串联组成, C_1 、 C_2 的电容量均为 20 000 pF 左右,电磁单元中间变压器的一次端 A 在 C_1 与 C_2 的中间抽头处,3

组二次绕组的接线端子 a_1x_1 、 a_2x_2 、 a_nx_n 从分压器底部的油箱侧面引出到外部。

发现上述异常后,首先对故障现象进行初步判别;由图 1 可知,二次电压的大小与中间变压器的变比和分压电容的大小有关,从故障现象来看,电容式电压互感器的二次电压仅是升高并未完全失压,因此不可能是电磁单元变压器一次引线断线或接地、分压电容器 C_2 短路等故障所致。由此分析,引起二次电压异常升高的故障原因可能会有以下 3 个方面:(1) 电容单元损坏,引起分压比变化, C_1 变大或者 C_2 变小;(2) 分压电容接地端未接地,引起悬浮电位升高;(3) 电磁单元损坏,电压比发生变化。中间变压器一次线圈匝数变小或者测量线圈匝数变大。
